MORA KOMMUN

Morkarlby nedre skola,

UPPDRAGSNUMMER 1521056000

VIBRATIONSMÄTNING MORKARLBY 21:9 OCH 21:18

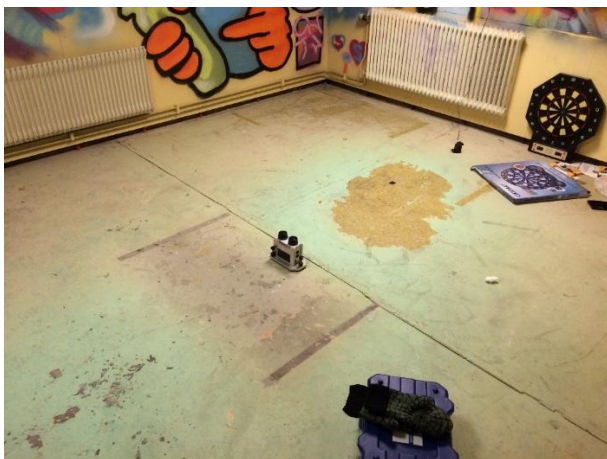
Figur 1. Uppställning av vibrationsmätaren i källaren. Foto taget 2016-02-12.

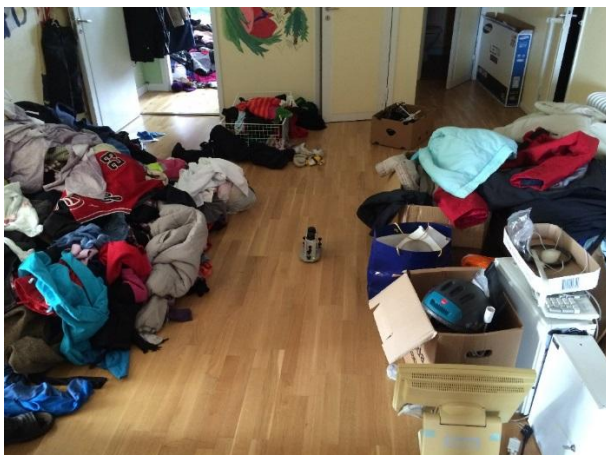
Figur 2. Uppställning av vibrationsmätaren på vinden. Foto taget 2016-02-26.

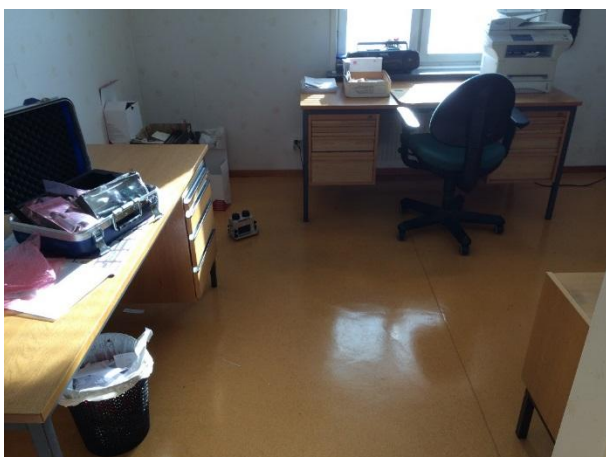
Figur 3. Uppställning av vibrationsmätaren i angränsande byggnad. Foto taget 2016-02-26.

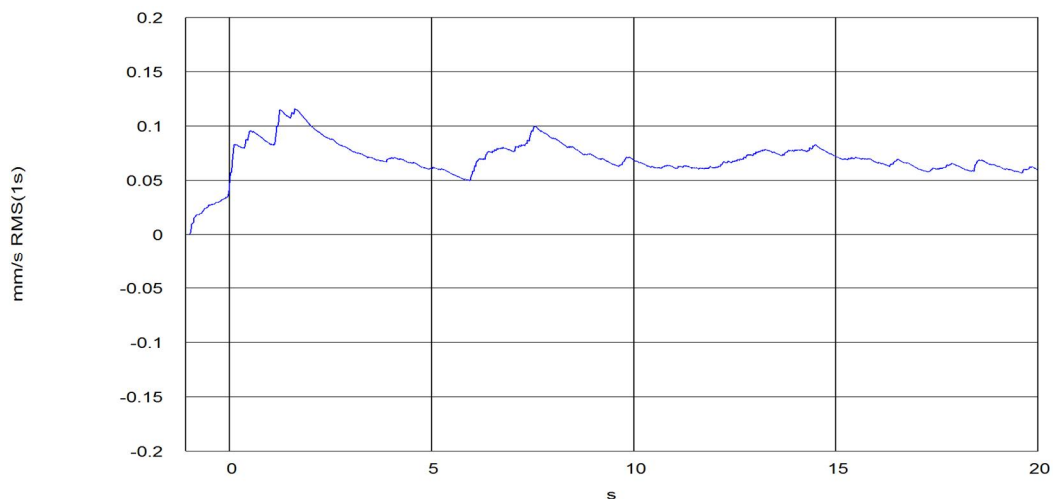
Kurvförlopp för registrerad vibrationsnivå i vertikalled klockan 20:41 den 19 februari visas i Figur 4 – 6. Frekvensfördelningen för de första 40 sekunderna vid samma tillfälle visas i Figur 7 och Figur 8. Vibrationen registrerades 6 minuter innan ett godståg passerade Mora station, med regelbundet återkommande toppar som kan uppkomma när hjulen passerar en ojämnheter i rälsen, exempelvis en skarv.

Figur 4. Kurvförlopp sekund -1 till 20 med 4 toppar runt 0,1 mm/s.

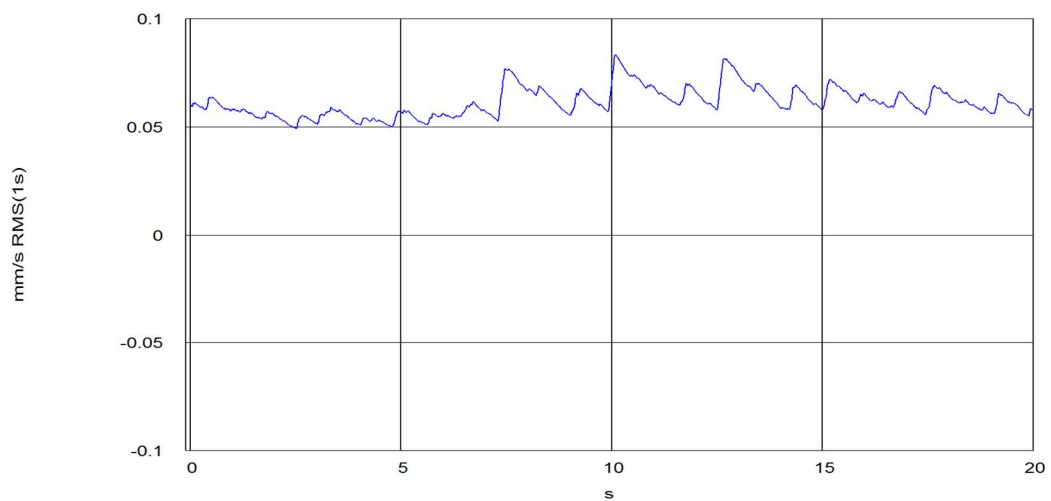
Figur 5. Kurvförlopp sekund 20 till 40. Cykliskt återkommande toppar med något lägre vibrationsnivå än de första 20 sekunderna.

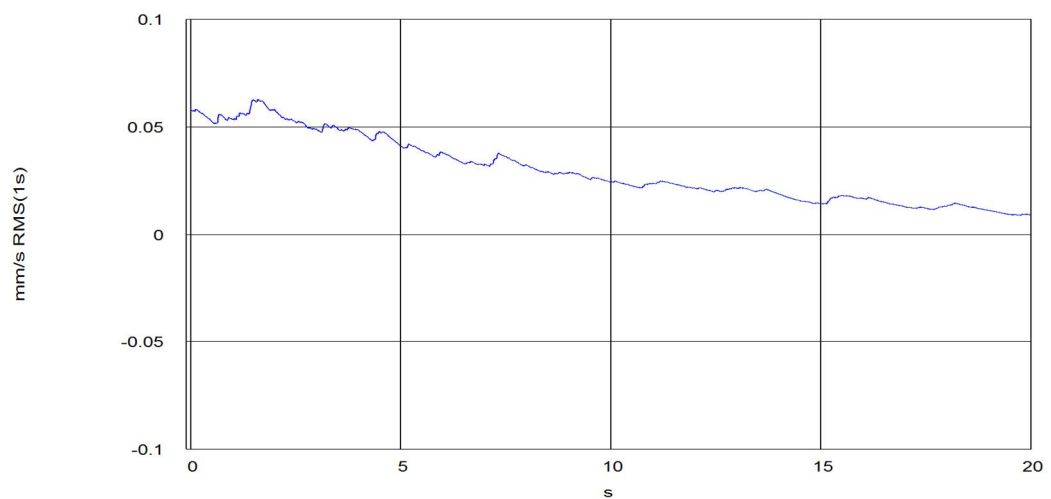
Figur 6. Kurvförlopp sekund 40 till 60. Vibrationen avtar.

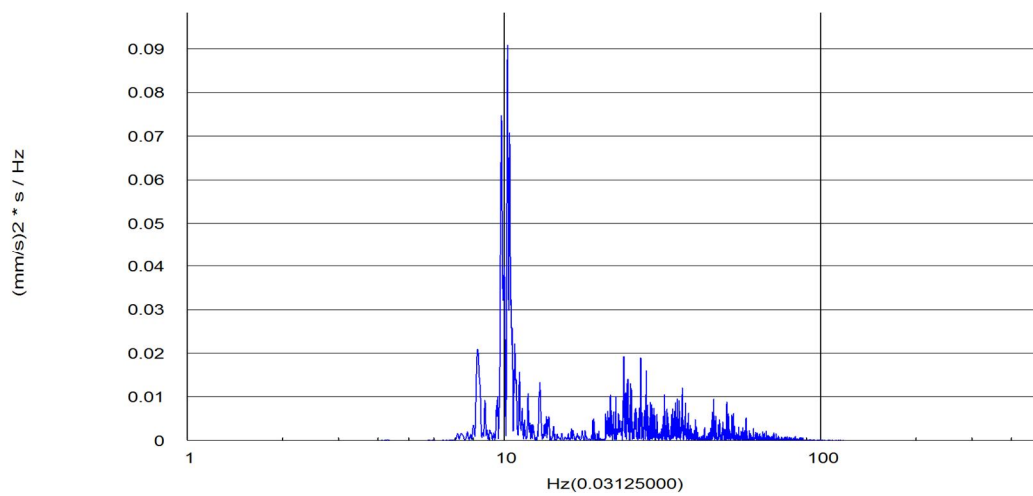
Inga vibrationsnivåer över riktvärdet 0,4 mm/s har noterats i samband med tågpassage. Vid två tillfällen har vibrationsmätaren registrerat nivåer över 0,1 mm/s, som stämmer i tid med tågpassage och visar upp ett förlopp som stämmer med vad som kan förväntas vid vibrationer utlösta av passerande tåg. Den registrerade nivån vid de båda tillfällena var 0,12 mm/s respektive 0,115 mm/s, båda i vertikalled. Förhöjd vibrationsnivå förekom under 40-60 sekunder. Frekvensanalys för de båda tillfällena visar att vibrationerna främst förekommer vid 10 Hz och 30 Hz.

Figur 7. Frekvensfördelning för sekund -1 till 20.

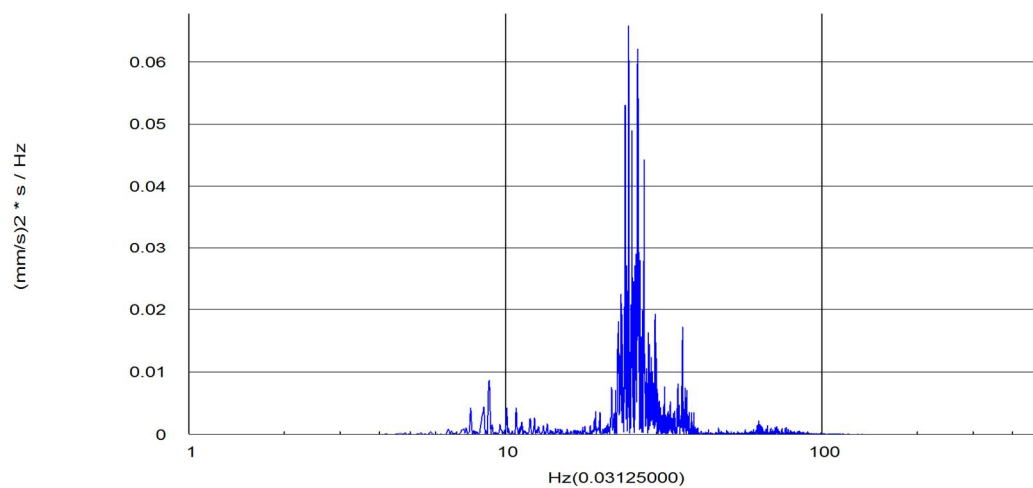
Figur 8. Frekvensfördelning för sekund 20 till 40.
