Datum  
2023-08-15  
Projekt ID  
D0072590

Kund  
Mora kommun

## Rapport

Översiktlig miljöteknisk markundersökning för Strandens skolområde, Stranden 51:2 m.fl.

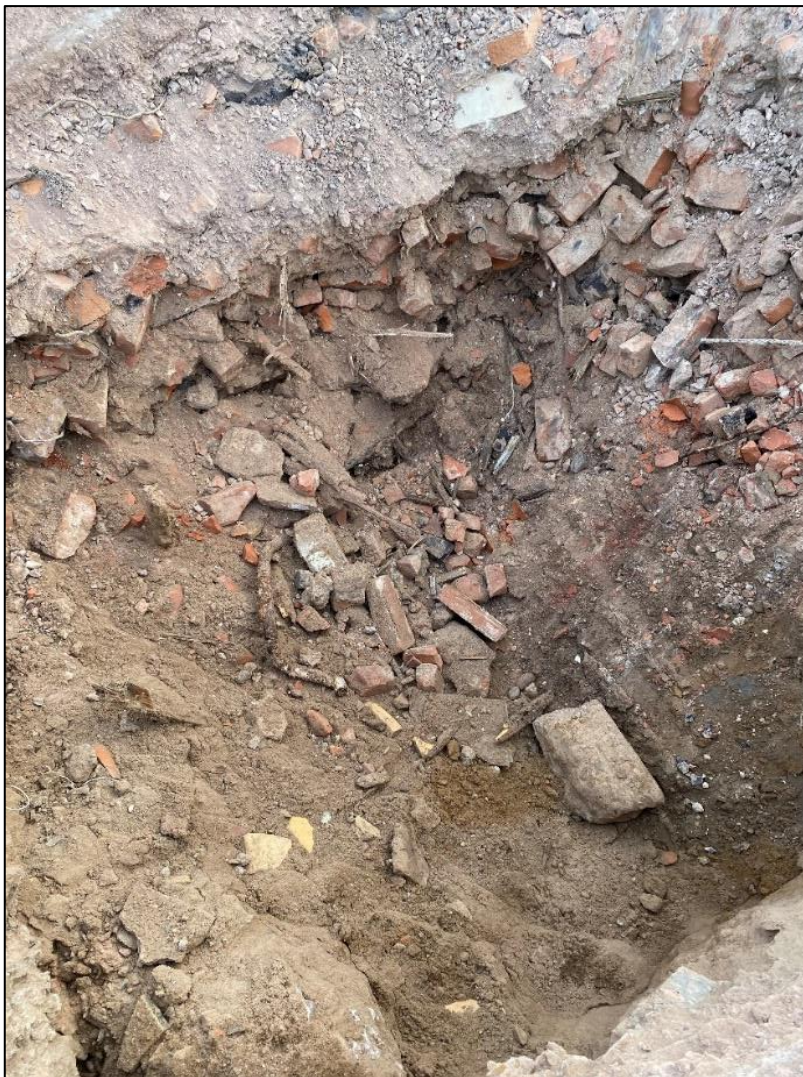
I fyra provpunkter (23AF002, -005, -006 och -009) har fyllnadsmaterial med byggnadsrester (tegel, trä, betong etc.) påträffats ned till 1–2 m under markytan. För ett exempel på hur en sådan grop såg ut, se Figur 6. I övriga provpunkter har fyllnadsmaterial observerats ned till cirka 0,5 m under markytan.

Figur 6. Foto på provgrop 23AF005 där byggnadsrester kan observeras i jorden.
