Geoteknisk undersökning Nusnäs 173:1

Provgrops- och markradonrapport

2018-09-27

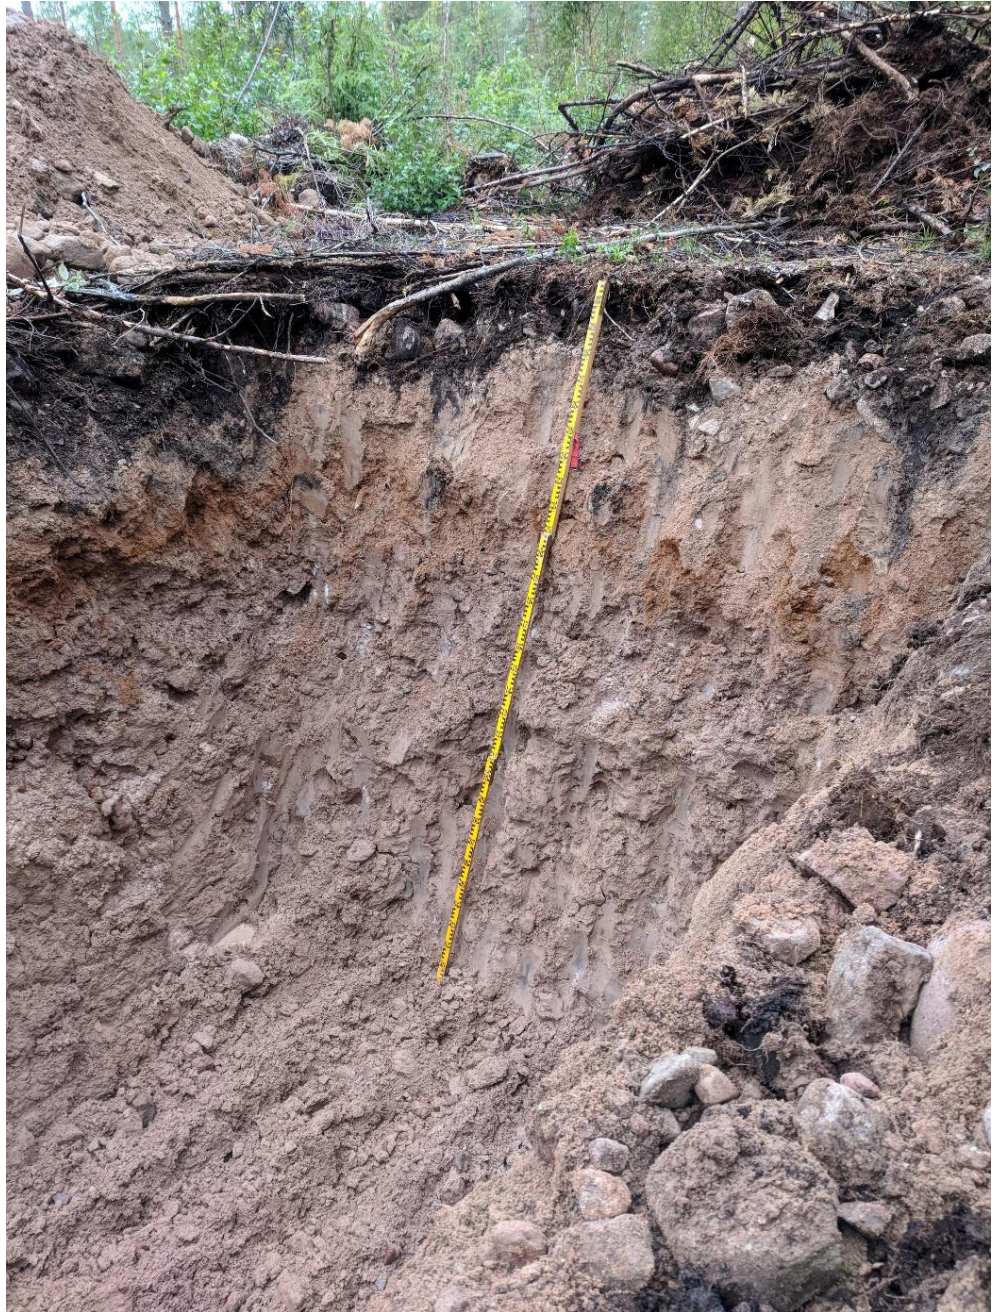
Figur 2: Provgropen vid 18W01PG.

Djup u. MY (m)	Prov Nr	Jordart (fältbestäm.)	Andel sten 63<d<200 (vikt-%)	Andel block 200<d<630 (vikt-%)	Andel block 630<d (vikt-%)	Anm. (t ex block >1800)
0-0.3		gr co Bo	30	40	10	blockrikt ytskikt
0.3-1.0	1	gr Ti	10	-	-	
1.0-2.0	2	sa gr Ti	15	-	-	
2.0-3.0	3	sa gr Ti	10	-	-

Sipprar / Rinner in på1.6 m djup u. markytan Torrt
 Flödar / Forsar in på m djup u. markytan
 Vattenyta stabiliserad på m djup u. markytan, efter catimmar

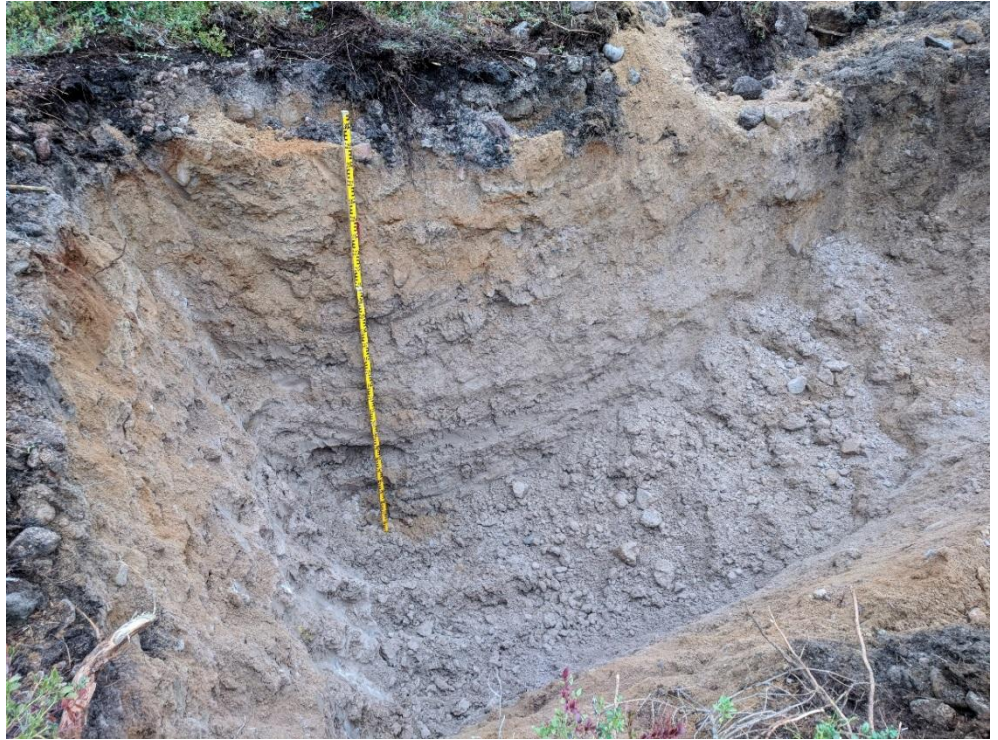
Figur 3: Provgropen vid 18W02PG.

Djup u. MY (m)	Prov Nr	Jordart (fältbestämn.)	Andel sten 63<d<200 (vikt-%)	Andel block 200<d<630 (vikt-%)	Andel block 630<d (vikt-%)	Anm. (t ex block >1800)
0-0.3		co Ti	30	10	-	blockrikt ytskikt
0.3-1.4	1	gr Sa	5	5	-	lättschaktad
1.4-2.0	2	Ti	5	5	-	fastare
2.0-3.2	3	Ti	5	5	-	fastare

Sipprar / Rinner in på 2.0 m djup u. markytan Torrt
 Flödar / Forsar in på m djup u. markytan
 Vattenyta stabiliserad på m djup u. markytan, efter ca timmar

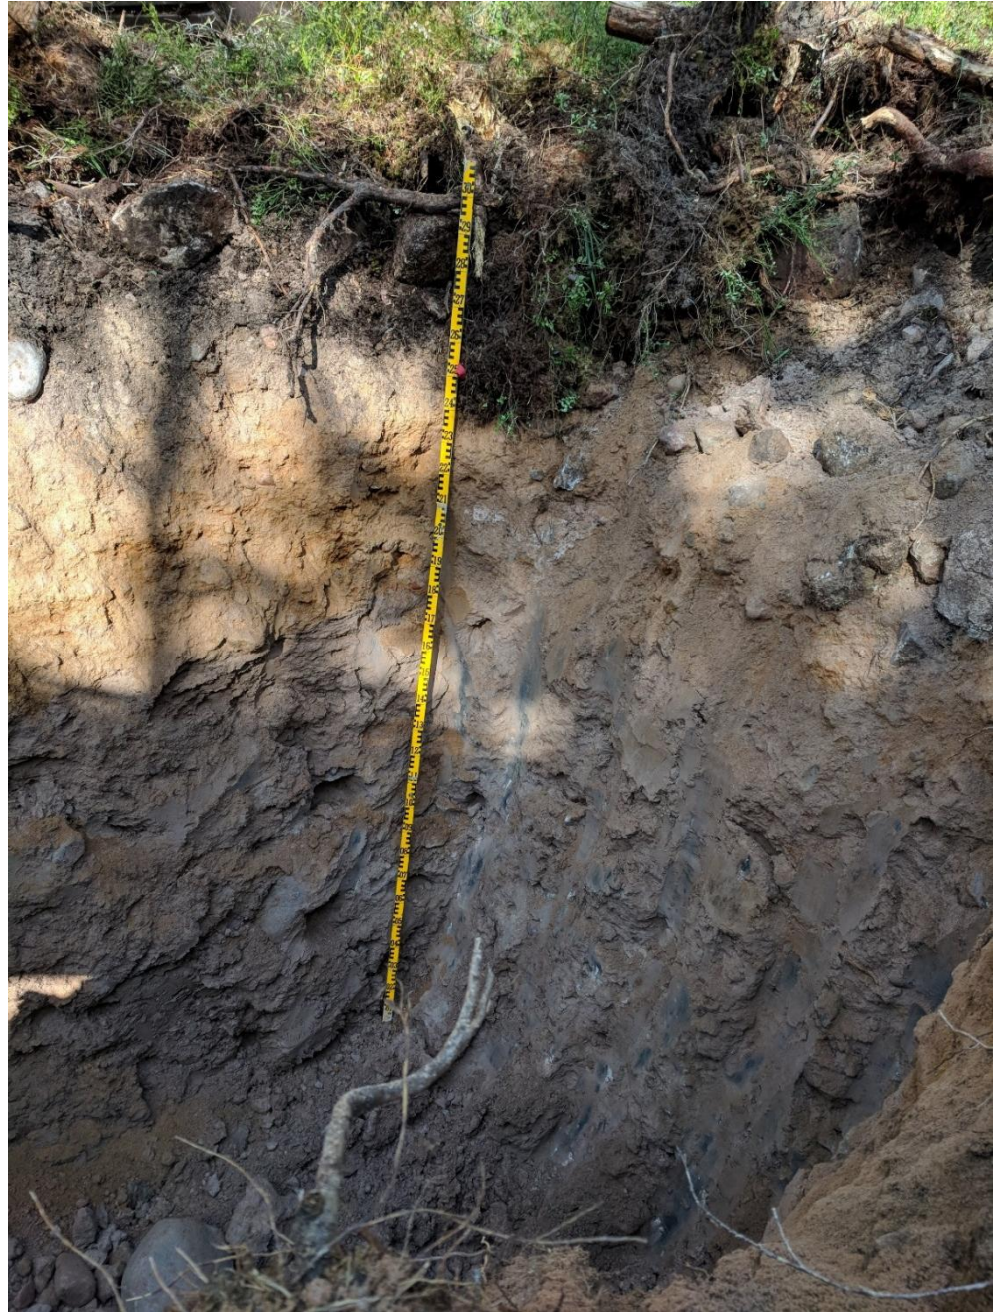
Figur 5: Provgropen vid 18W03PG.

Djup u. MY (m)	Prov Nr	Jordart (fältbestämn.)	Andel sten 63<d<200 (vikt-%)	Andel block 200<d<630 (vikt-%)	Andel block 630<d (vikt-%)	Anm. (t ex block >1800)
0-0.2		sa Co	30	10	5	blockrikt ytskikt
0.2-1.2	1	gr sa Ti	5	-	-	lättschaktad
1.2-2.0	2	Ti	5	5	-	fastare
2.0-3.1	3	Ti	5	5	-	fastare

Sipprar / Rinner in på m djup u. markytan Torrt
 Flödar / Forsar in på m djup u. markytan
 Vattenyta stabiliserad på m djup u. markytan, efter ca timmar

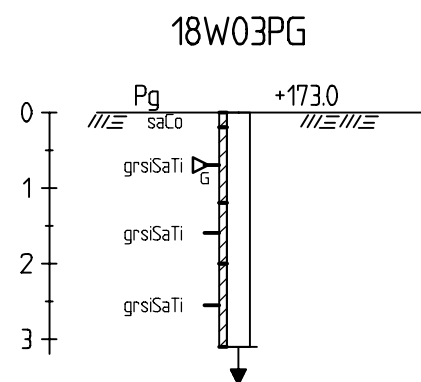
DATUM 2018-09-27
ANSVARG TOBIAS SUNDKVIST
SKALA 1:100 (A3)
NUMMER G10-201 BET

WSP Sverige AB har den 27 augusti 2018 med hjälp av Jonas Gräv Gruvris AB utfört en översiktlig geoteknisk provgropsundersökning för rubricerat projekt. Resultatet av undersökningarna i plan redovisas i ritning G10-101 och i sektion i ritning G10-201.

WSP Sverige AB har i augusti 2018 utfört markradonundersökningar för rubricerat projekt. Lägen för undersökningspunkterna i plan redovisas i ritning G10-101 och dess resultat redovisas i sektion i ritning G10-201 och i kapitel 8.3.

GEOTEKNISK UNDERSÖKNING NUSNÄS 173:1
SEKTION
UPPDRAG NUMMER 10271739
KONSTRUERAD AV M.C.
HANDLÄGGARE M.CARLSSON
