# VIBRATIONSUTREDNING – MORKARLBY NEDRE SKOLA

UPPDRAGSNUMMER: 1520986000

**SWECO ENVIRONMENT AB**  
**LJUD & VIBRATIONER**

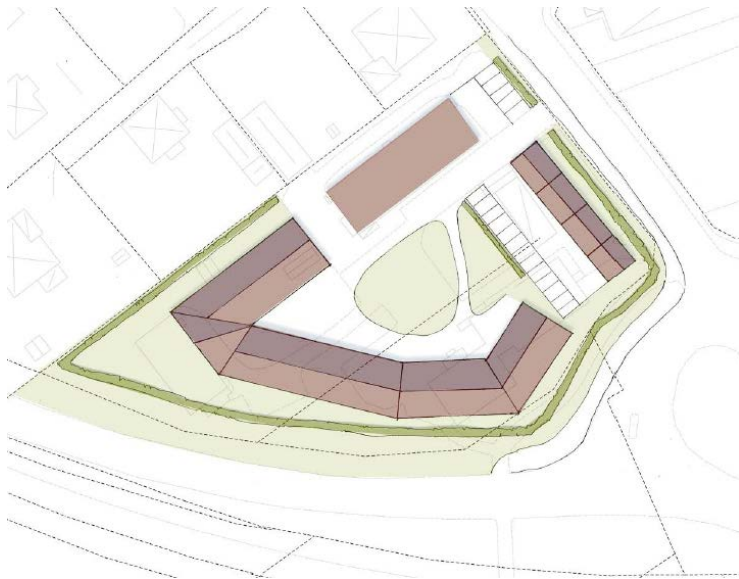
Figur 2. Planområde enligt detaljplanekartan. Skissen ovan avser kringbyggnader.

Fastigheter som berörs av detaljplanen redovisas i figur 2 samt 3.

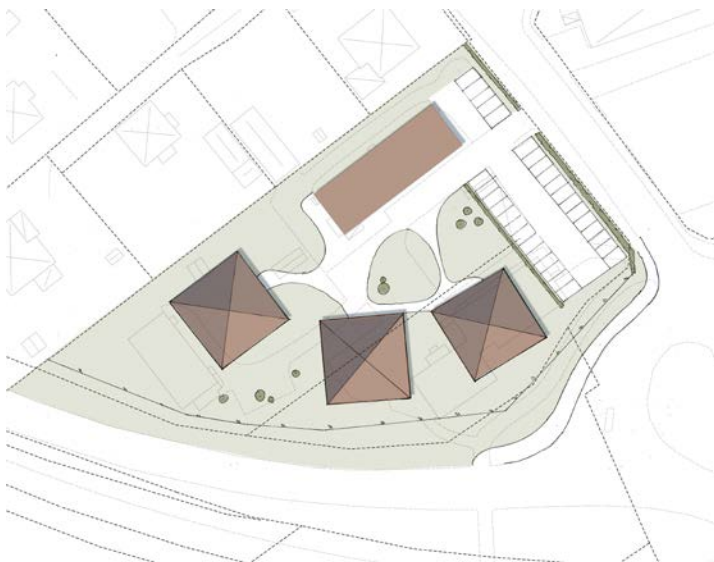
Figur 3. Planområde enligt detaljplanekartan. Skissen ovan avser kringbyggnader.
